TYP 668, 670

Vorgeschriebene Abnahmepunkte

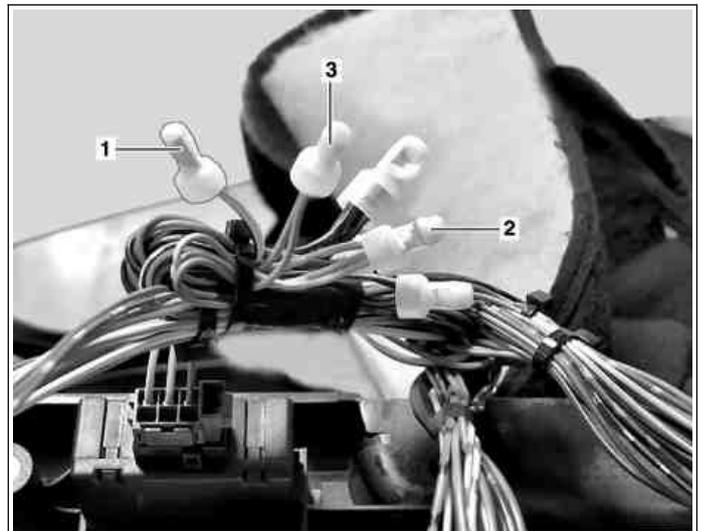
Bild 1

1 J201
 Klemme: 56 ungesichert
 Verbauort: hinter Handschuhfach
 Leitungsfarbe: ws/sw

2 J202
 Klemme: 58 ungesichert
 Verbauort: hinter Handschuhfach
 Leitungsfarbe: gr/gn

3 J3
 Klemme: 31
 Verbauort: hinter Handschuhfach
 Leitungsfarbe: br

| Abnahme | Klemme | Leitungsfarbe | Verbauort | Bildnummer |
|---|---|---|---|---|
| J3 | Kl. 31 | Braun | hinter Handschuhfach | 1 |
| J201 | Kl. 56 ungesichert | ws/sw | hinter Handschuhfach | 1 |
| J202 | Kl. 58 ungesichert | gr/gn/ws | hinter Handschuhfach | 1 |

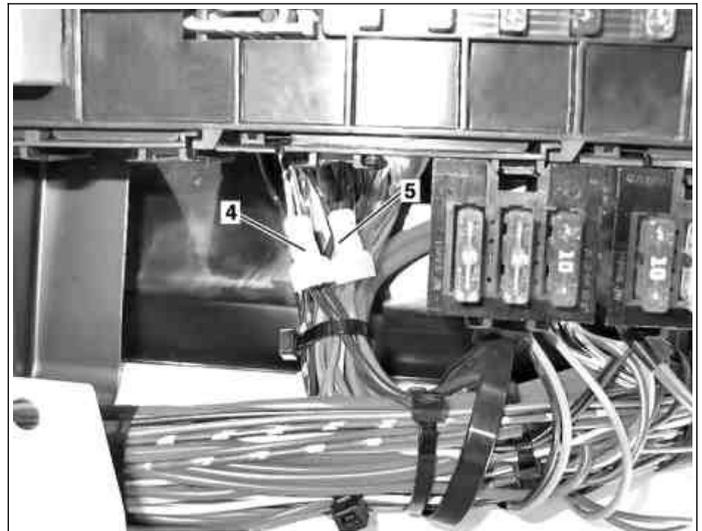
Bild 2

4 J16
 Klemme: 15 ungesichert
 Verbauort: hinter Zentralelektrik
 Leitungsfarbe: sw

5 J18
 Klemme: 30 ungesichert
 Verbauort: hinter Zentralelektrik
 Leitungsfarbe: rt

| Abnahme | Klemme | Leitungsfarbe | Verbauort | Bildnummer |
|---|---|---|---|---|
| J16 | Kl. 15 ungesichert | Schwarz | hinter Zentralelektrik | 2 |
| J18 | Kl. 30 ungesichert | Rot | hinter Zentralelektrik | 2 |

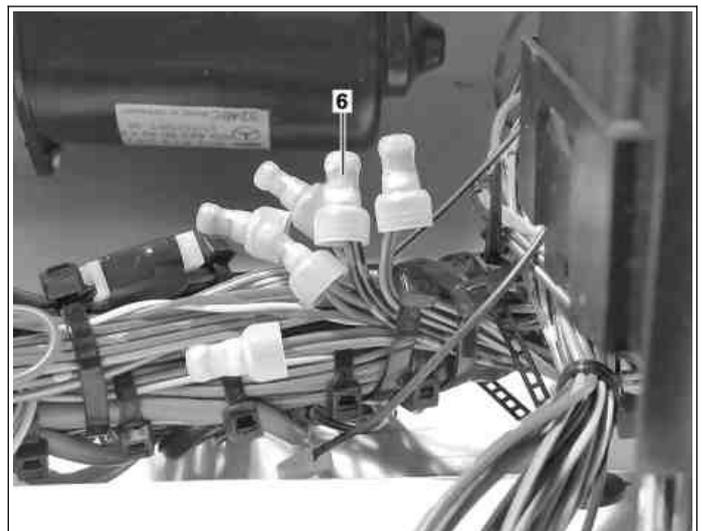
Bild 3

6 J23
 Klemme: Kl. 54 Bremslicht
 Verbauort: hinter Handschuhfach
 Leitungsfarbe: sw/rt ws

| Abnahme | Klemme | Leitungsfarbe | Verbauort | Bildnummer |
|---|---|---|---|---|
| J23 | Kl. 54 | sw/rt/ws | hinter Handschuhfach | 3 |

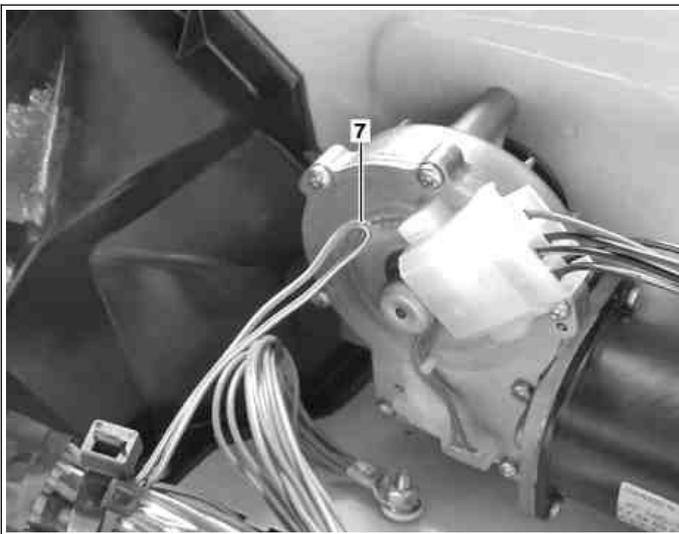
Bild 4

7
 Klemme: J28
 D+
 Verbauort: hinter Handschuhfach
 Leitungsfarbe: bl/ws

| Abnahme | Klemme | Leitungsfarbe | Verbauort | Bildnummer |
|---|---|---|---|---|
| J28 | Kl. D+ | bl/ws | hinter Handschuhfach | 4 |

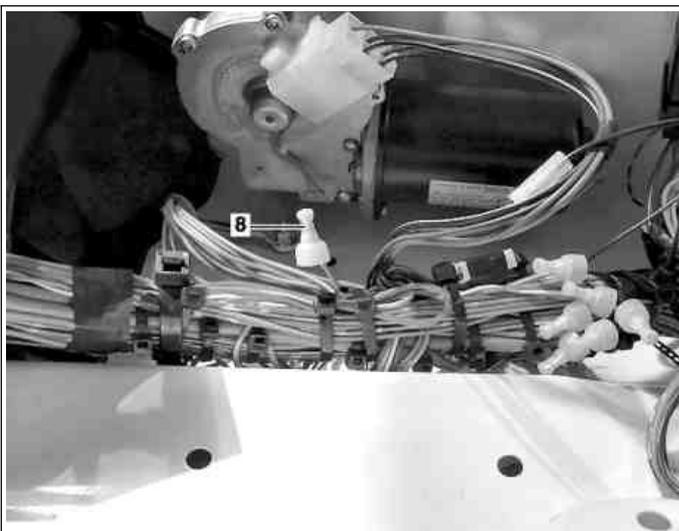
Bild 5

8
 Klemme: J30
 C3 Signal
 Verbauort: hinter Handschuhfach
 Leitungsfarbe: gn/rt

| Abnahme | Klemme | Leitungsfarbe | Verbauort | Bildnummer |
|---|---|---|---|---|
| J30 | C3 Signal | gn/rt | hinter Handschuhfach | 5 |

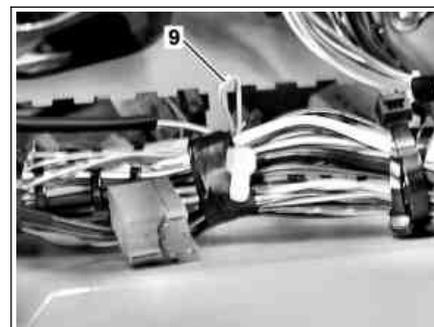
Bild 6

9
 Klemme: J30.1
 C3 Signal
 Verbauort: hinter Kombiinstrument
 Leitungsfarbe: gn/rt

| Abnahme | Klemme | Leitungsfarbe | Verbauort | Bildnummer |
|---|---|---|---|---|
| J30.1 | C3 Signal | gn/rt | hinter Kombiinstrument | 6 |
