TYP 668, 670

In der Garantieprüfstelle wurden in letzter Zeit verstärkt defekte Zentralelektriken eingesandt, die in Folge falscher elektrischer Anschlüsse durch Überlastung zerstört wurden. Diese Überlastung wird durch Anschließen von Zusatzverbrauchern an nicht vorgegebenen Anschlusspunkten oder durch Doppelbelegung verursacht.

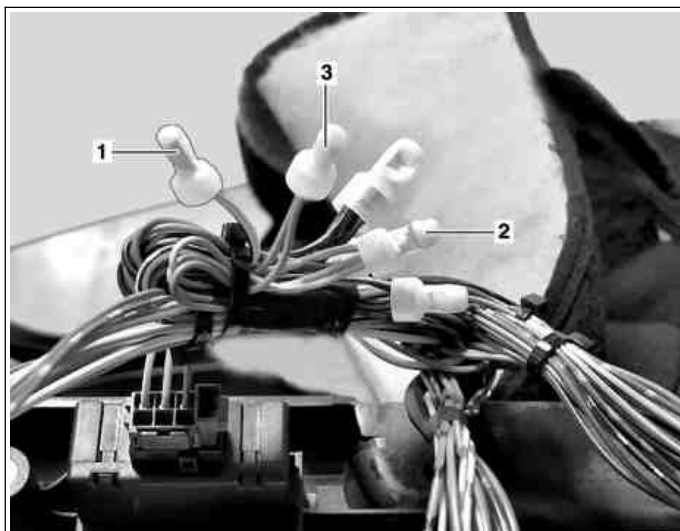
Bild 1

1 J201
 Klemme: 56 ungesichert
 Verbauort: hinter Handschuhfach
 Leitungsfarbe: ws/sw

2 J202
 Klemme: 58 ungesichert
 Verbauort: hinter Handschuhfach
 Leitungsfarbe: gr/gn

3 J3
 Klemme: 31
 Verbauort: hinter Handschuhfach
 Leitungsfarbe: br

Die in der Tabelle vorhandenen vorgeschriebenen Abnahmepunkte dienen zum Anschluss von Zusatzverbrauchern. Alle nachträglich angeschlossenen Zusatzverbraucher sind durch eigene Sicherungen, gegebenenfalls durch Sicherungswürfel, abzusichern.

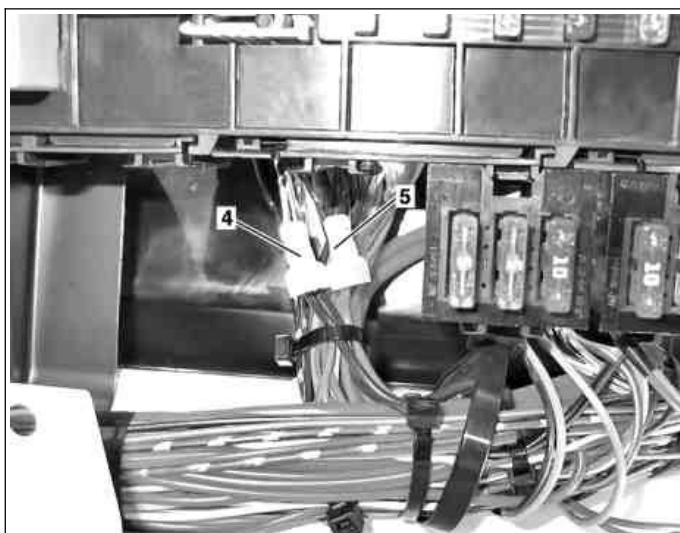
Bild 2

4 J16
 Klemme: 15 ungesichert
 Verbauort: hinter Zentralelektrik
 Leitungsfarbe: sw

5 J18
 Klemme: 30 ungesichert
 Verbauort: hinter Zentralelektrik
 Leitungsfarbe: rt

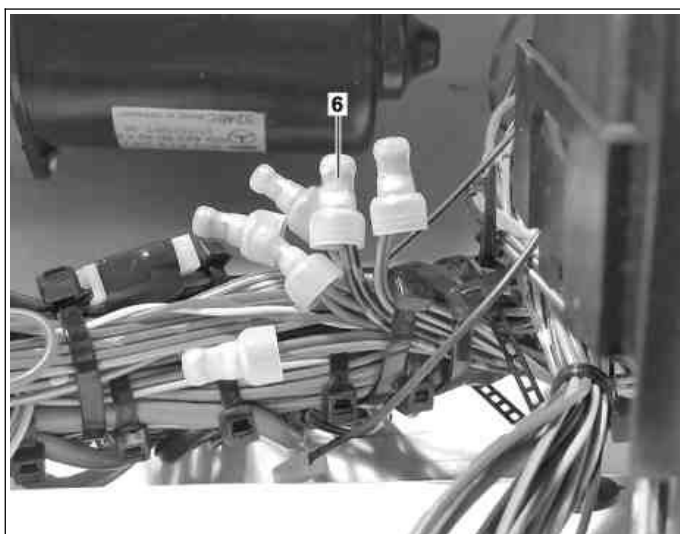
Bild 3

6 J23
 Klemme: Kl. 54 Bremslicht
 Verbauort: hinter Handschuhfach
 Leitungsfarbe: sw/rt ws

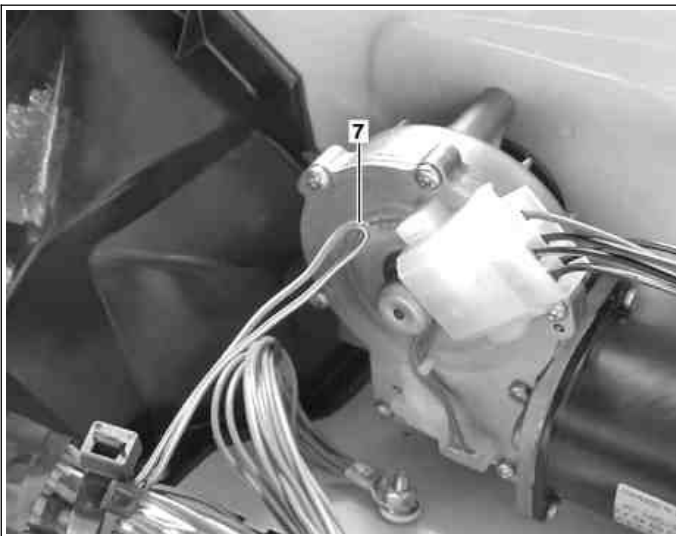
Bild 4

7 J28
 Klemme: D+
 Verbauort: hinter Handschuhfach
 Leitungsfarbe: bl/ws

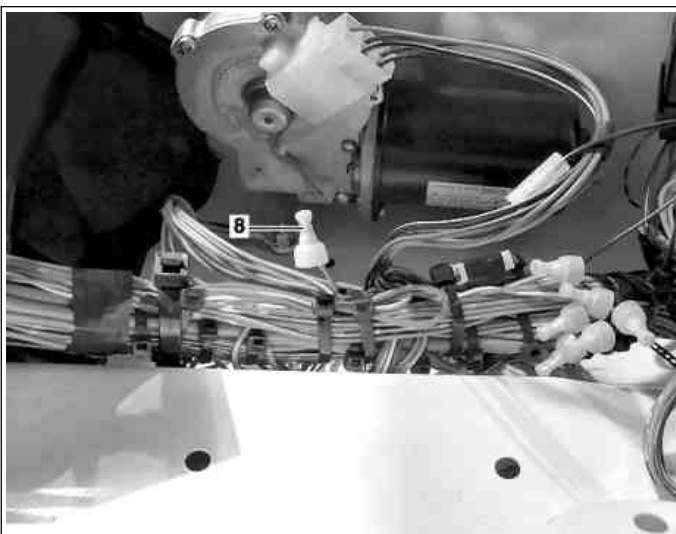
Bild 5

8 J30
 Klemme: C3 Signal
 Verbauort: hinter Handschuhfach
 Leitungsfarbe: gn/rt

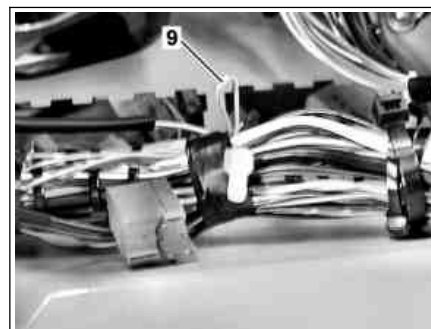
Bild 6

9 J30.1
 Klemme: C3 Signal
 Verbauort: hinter Kombiinstrument
 Leitungsfarbe: gn/rt
